تمدید عمر پره‌های مستعمل توربین با اعمال فشار هیدرو استاتیک گرم

Rejuvenation of serviced-exposed turbine blades by application of warm hydro static pressure

P. Mahdizadeh Mehrjoo, S. J. Hemmati, Rejuvenation of serviced-exposed turbine blades by application of warm hydro static pressure, *Iranian Journal of Manufacturing Engineering*, Vol. 4, No. 2, pp. 39-50, 2018 (in Persian)

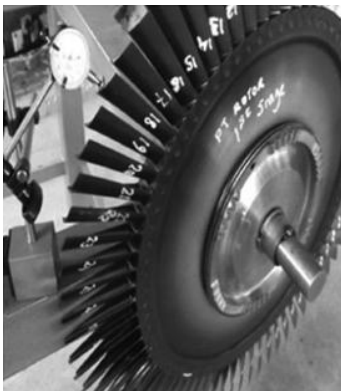
Fig. 4 Special fixture for measuring the length of samples

شکل 4 فیکسچر مخصوص اندازه‌گیری طول نمونه‌ها

مطالعه تجربی فرایند HIP، روی پره‌های ردیف اول توربین قدرت مدل رستون TB-4000 با 40 هزار ساعت کارکرد انجام گرفت. مجموعه کامل دیسک پس از دمونتاز از روی توربین، روی فیکسچر مخصوصی که برای این منظور طراحی و ساخته شده، نصب گردید. شکل 4 این مجموعه را نشان می‌دهد. در این فیکسچر از یاتاقان‌های یدکی توربین در نگهدارنده مخصوص خود استفاده شده و به بدنه جانبی فیکسچر با دقت پیچ و مهره شده است. کلیه پره‌ها به وسیله میکرومتر تحت اندازه‌گیری طولی قرار گرفت و به سه دسته تقسیم شدند: (1) پره‌های دارای خزش

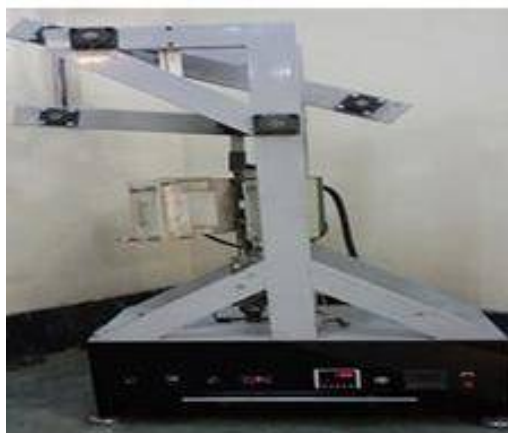
Fig. 14 Creep test machine

شکل 14 دستگاه آزمون خزش

آزمون‌های خزش براساس استاندارد BS3500-1,3 طراحی و اجرا شده‌اند. در این استاندارد در بازه دمایی 600 تا 800°C، بایستی درجه حرارت در محدوده $\pm 2.5^\circ\text{C}$ کنترل شود. در این تحقیق از دستگاه تست SCHENCK-TREBEL استفاده شده است. در شکل 14 تصویر این دستگاه نشان داده شده است. این دستگاه امکانات اندازه‌گیری و کنترل درجه حرارت و همچنین تجهیزات اندازه‌گیری دقیق تغییر طول با رزولوشن ده میکرومتر را دارد. از این دستگاه برای آزمایش سوپراآلیاژها در زمان‌های بسیار طولانی، تحت بار تا 30 کیلونیوتن و دمای کاری 1200°C استفاده می‌شود. همچنین دارای قابلیت محاسبه زمان گسیختگی نمونه و ترسیم نمودار خزش آن می‌باشد. بر اساس استاندارد فوق‌الذکر لازم است زمان گسیختگی نمونه با دقت ± 1 درصد اندازه‌گیری شود. نتایج آزمون‌های خزش تسریع شده در شرایط دما و تنش مختلف برای پره‌های تحت آزمایش در جدول 5 ذکر شده‌اند. از مقادیر این جدول ملاحظه می‌شود عمر نمونه شماره 3 نسبت به سایر نمونه‌ها بسیار کم‌تر بوده است که احتمالاً به دلیل یک عیب ریزساختاری در این پره مستعمل بوده است که عمر آن را کاهش داده است و به صورت چشمی قابل رویت نبوده است.
