## بررسی تأثیر شوک‌دهی لیزری چندباره بر خواص مکانیکی آلیاژ آلومینیوم 2014-T6

## Effect of multiple laser shock peening on mechanical properties of aluminum alloy 2014-T6

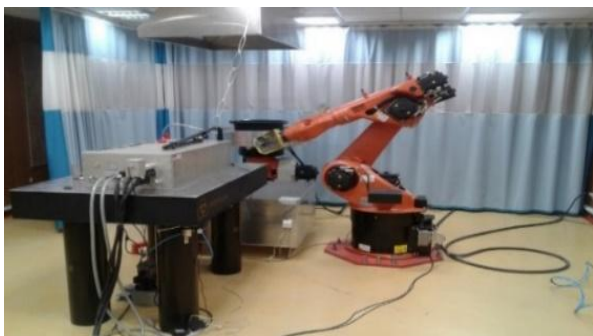
Fig. 2 The laser device and Six degrees of freedom robot Koka used in the research

شکل ۲ دستگاه لیزر و ربات شش درجه آزادی کوکا مورد استفاده در پژوهش

برای متحرک‌سازی قطعات از ربات شش درجه آزادی کوکا (شکل ۲) جهت شوک‌دهی نمونه‌ها استفاده شد. مشخصات مکانیکی آلیاژ Al2014-T6 در جدول ۲ آورده شده است. جهت شوک‌دهی، ورق‌هایی از جنس این آلیاژ در ابعاد ۳×۴ سانتی‌متر بریده شدند تا برای انجام آزمون‌های XRD و AFM نیز مناسب باشند. در ادامه بر اساس استاندارد ASTM E606، ۹ عدد نمونه خستگی و بر اساس استاندارد ASTM E8 نیز ۹ عدد نمونه کشش ساخته و عملیات شوک‌دهی بر روی آن‌ها انجام شد.

برای انجام این آزمایش از دستگاه شوک‌دهی لیزری ساخت مرکز ملی لیزر ایران استفاده گردید که مشخصات آن در جدول ۱ و تصویر آن در شکل ۲ آمده است. همچنین در این آزمایش

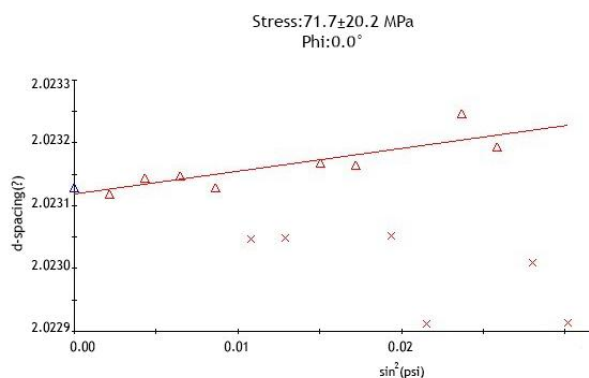
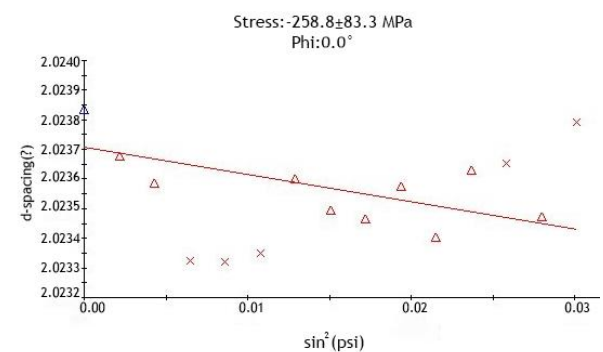
الف) قبل از انجام شوک‌دهی لیزری

ب) پس از یک‌بار شوک‌دهی

ج) پس از سه بار شوک‌دهی

د) پس از پنج بار شوک‌دهی

Fig. 3 XRD test results for different shock modes

شکل ۳ نتایج آزمون XRD برای حالت‌های مختلف شوک‌دهی

کلیه نمونه‌های انتخابی تحت زاویه  $45^\circ$  به وسیله دستگاه XRD مورد ارزیابی قرار گرفتند. نتایج آزمایش‌های XRD با نرم‌افزار Xpert Analyse تحلیل شد و اطلاعات زیر که در شکل ۳ آورده شده است، به دست آمد.

دفعات شوک‌دهی لیزری و کار سرد ایجاد شده در قطعه می‌باشد (شکل ۳-ب و ۳-ج)؛ اما آنچه نمایان است کاهش شیب افزایش تنش پسماند در قطعه با افزایش تعداد دفعات از یک به سه است که در اثر کارسختی در نمونه می‌باشد [۱۹].

در نمونه پنج بار شوک‌دهی لیزری شده (شکل ۳-د)، تنش پسماند کششی در سطح مشاهده می‌شود و شیب نمودار  $\sin^2\alpha$  بر حسب فواصل  $d$  مجدداً مثبت شده است که در اثر تخریب لایه محافظ و به دنبال آن ذوب سطحی و ایجاد یک لایه ذوب مجدد در سطح می‌باشد.

همان‌طور که در شکل ۳-الف مشاهده می‌شود، نمونه قبل از شوک‌دهی دارای ۷۱ مگاپاسکال تنش پسماند کششی است که این مقدار می‌تواند در اثر فرایند آماده‌سازی و یا سنباده و پولیش اولیه قطعات باشد.

در نمونه یک‌بار شوک‌دهی لیزری شده، ۲۲۱- مگاپاسکال تنش ایجاد شده که در اثر موج شوک و تغییرات پلاستیکی است که شوک لیزر در سطح و لایه زیرین آن به وجود آورده است و در نمونه سه بار شوک‌دهی لیزری شده ۲۵۸- مگاپاسکال تنش پسماند فشاری به وجود آمده است که ناشی از افزایش تعداد

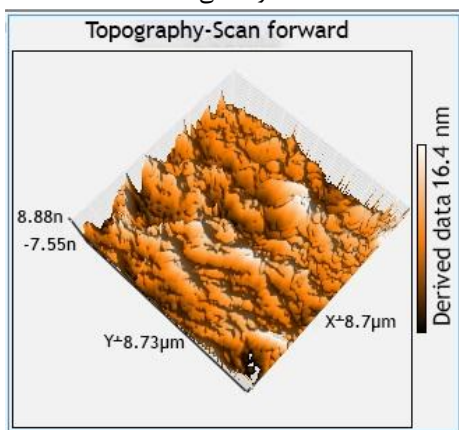
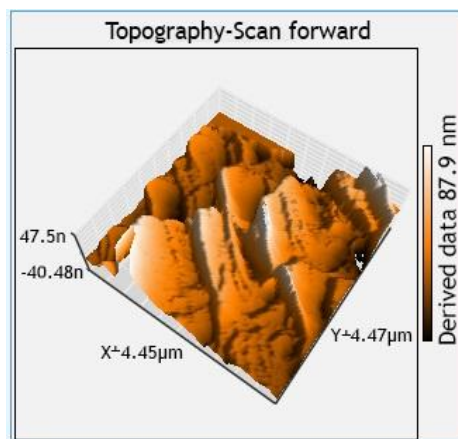
الف) شوک‌دهی نشده

ب) یک‌بار شوک‌دهی شده

(ج) سه بار شوک‌دهی شده

(د) پنج بار شوک‌دهی شده

Fig. 4 AFM test images

شکل ۴ تصاویر آزمون AFM

مطالعات توپوگرافی سطح توسط میکروسکوپ نیروی اتمی و با نرم‌افزار Nano surface تحلیل گردید. برای محاسبه عدد زبری ( $R_a$ )، میزان زبری ده خط از روی سطح اندازه‌گیری و میانگین با انحراف از معیار آن‌ها به‌عنوان  $R_a$  مورد نظر گزارش گردید. در بحث خستگی هر فرورفتگی یا دره می‌تواند یک منطقه مستعد تمرکز تنش باشد؛ به همین دلیل  $R_z$  به‌عنوان مجموع ارتفاع قله‌ها و دره‌ها و  $R_v$  به‌عنوان میانگین عمق دره‌ها به‌صورت جداگانه محاسبه شده‌اند. نتایج مطالعات توپوگرافی سطح توسط میکروسکوپ نیروی اتمی در شکل ۴ و جدول ۴ آورده شده است.

محافظ می‌باشد. پس از پنج بار تکرار شوک‌دهی افزایش شدید عدد زبری مشاهده گردید که در اثر از بین رفتن لایه محافظ و ذوب سطحی به وجود آمده در لایه سطحی قطعات می‌باشد که تخریب سطح را به دنبال داشته است.

همان‌طور که در جدول ۴ مشاهده می‌شود، با یک‌بار شوک‌دهی لیزری تغییر چندانی در عدد زبری سطح ایجاد نمی‌شود که در مقایسه با روش ساچمه‌کوبی و دیگر روش‌های کارسرد سطحی کم‌ترین میزان تخریب سطح را نشان می‌دهد و یک مزیت ویژه برای این روش می‌باشد. با افزایش تعداد دفعات شوک‌دهی، میزان زبری سطح افزایش می‌یابد که به دلیل سه برابر شدن میزان کارسرد در سطح قطعه و تحلیل نسبی لایه

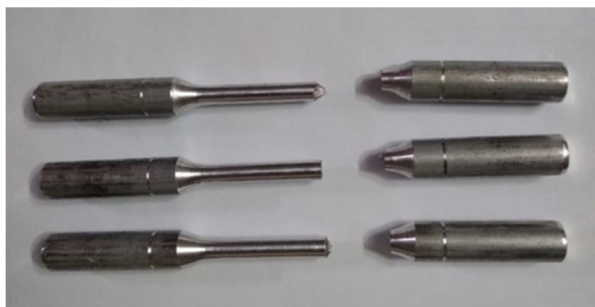
Fig. 5 Fatigue test samples

شکل ۵ نمونه‌های آزمون خستگی

نمونه‌های خستگی شوک دهی شده در تنش ۲۹۰ مگاپاسکال که در حدود  $0.7 \sigma_y$  فلز پایه است، تحت آزمون خستگی پرچرخه ۴ نقطه‌ای قرار گرفتند.

برای بررسی اثر شوک‌دهی لیزری بر خستگی، نتایج حاصل از شوک به صورت میانگین در جدول ۵ و قطعات آزمون در شکل ۵ آورده شده است.

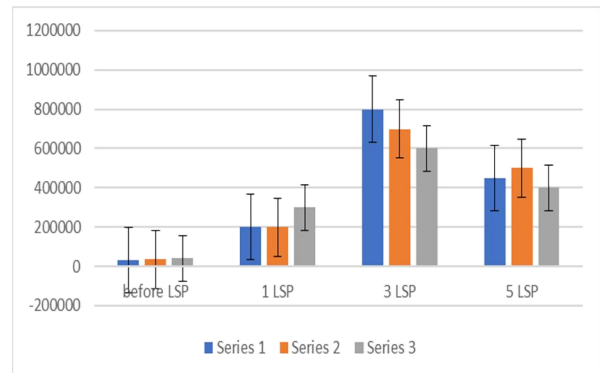
Fig. 6 Fatigue changes results

شکل ۶ نتایج تغییرات خستگی

عمر خستگی در یک‌بار و سه‌بار شوک‌دهی افزایش چشم‌گیری یافته است که دلیل آن تنش‌های پسماند فشاری به وجود آمده در نمونه و ممانعت از جوانه‌زنی ترک در نزدیکی سطح می‌باشد. در مورد شوک‌دهی پنج‌گانه به دلیل تخریب سطح ناشی از ذوب سطحی و پستی بلندی‌های فراوان ( $R_a$  و  $R_v$  بالا)، مناطق مستعد تمرکز تنش و جوانه‌زنی ترک افزایش یافته که این عامل در کنار تنش‌های پسماند کششی منجر به کاهش عمر خستگی نمونه گردیده است. نتایج تغییرات خستگی در شکل ۶ قابل مشاهده است.

در نمونه پنج بار شوک‌دهی لیزری شده در عمق نمونه، تنش‌های پسماند فشاری به وجود آمده ولی در سطح نمونه به دلیل ذوب سطحی، تنش پسماند کششی و زبری سطح بالایی ایجاد گردیده است. افزایش زبری سطح ( $R_a$  و  $R_v$  بالا) در اثر ذوب لایه سطحی و به وجود آمدن نقاط مستعد تمرکز تنش (دره‌ها) در سطح می‌تواند محلی برای جوانه‌زنی ترک باشند. علاوه بر آن با توجه به وجود تنش پسماند کششی در سطح

به‌جای تنش‌های پسماند فشاری، در نمونه پنج‌بار شوک‌دهی لیزری شده افزایش چشم‌گیری در عمر خستگی به وجود نیامده و نسبت به نمونه سه بار شوک‌دهی لیزری شده عمر کمتری حاصل گردیده است.

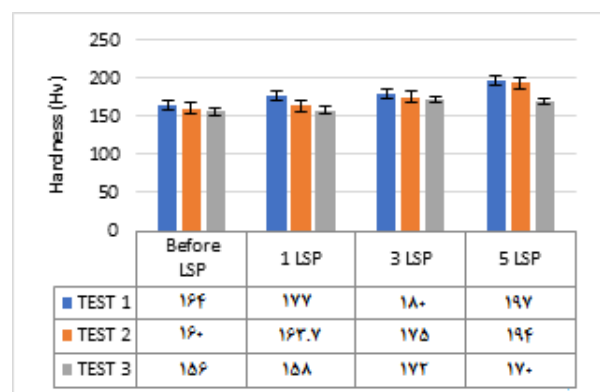
Fig. 7 Surface hardness measurement results

شکل ۷ نتایج حاصل از اندازه‌گیری سختی سطحی

نتایج حاصل از اندازه‌گیری ریزسختی‌سنجی سطح مطابق با شکل ۷ می‌باشد. همان‌طور که در نتایج مشاهده می‌شود به دلیل افزایش میزان کارسرد، میزان ریزدانه‌گی، چگالی عیوب نقطه‌ای و خطی در اثر شوک‌دهی لیزری افزایش می‌یابد که این عیوب به‌عنوان عامل ممانعت‌کننده در برابر فرو رونده از خود مقاومت نشان می‌دهند [۲۱]. در واقع ریزدانه شدن ریزساختار منجر به افزایش چگالی مرزدانه‌ها می‌گردد که این امر موجب کاهش تحرک نابه‌جایی‌ها، برخورد و قفل شدن آن‌ها می‌شود [۲۲].
